江库联网原水绕松木山水库段原水管道工程(主体段)

工程地质勘察报告

(第二标段)

（施工图设计阶段）

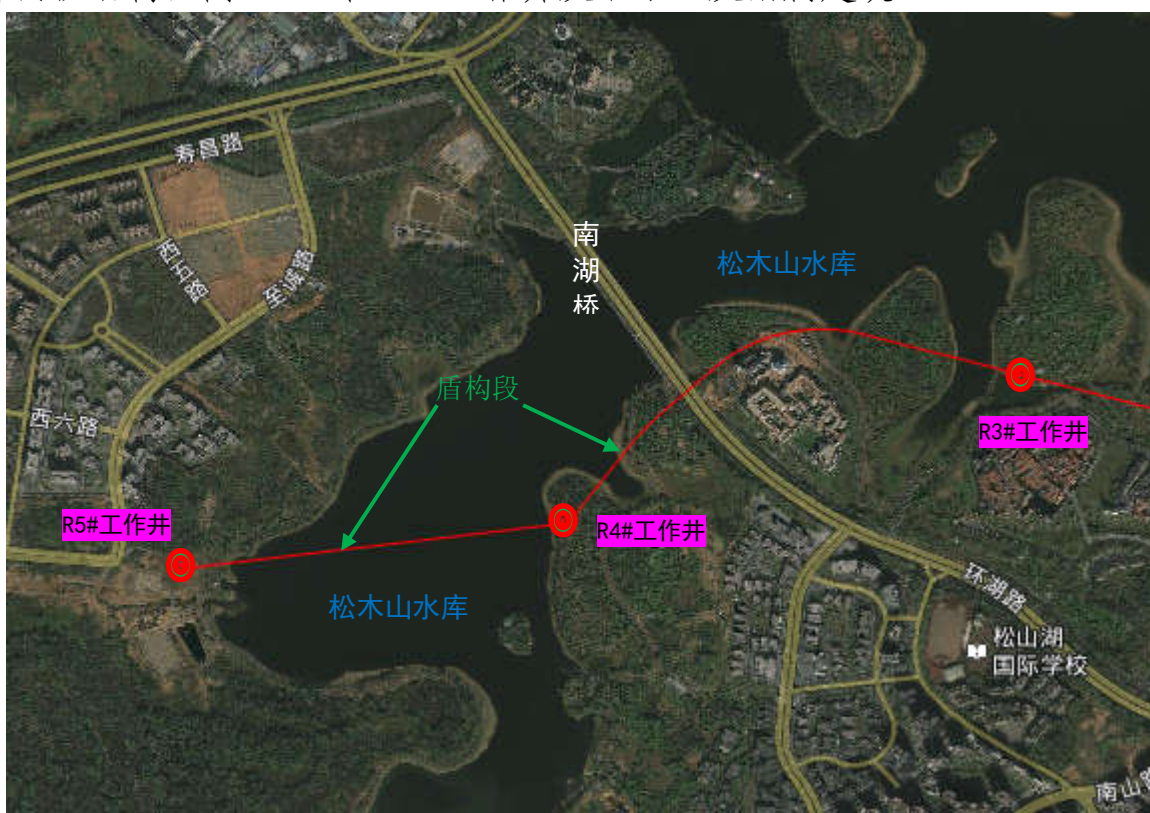
图 1.1-1 绕库段（主体段）第二标段主要建筑物布置图

根据总体布局，江库联网原水绕松木山水库段原水管道总长约 6.256km，分为衔接段（R1#工作井）、第一标段（R1#工作井至 R3#工作井）、第二标段（R3#工作井至 R5#工作井、取水口），其中：衔接段于 2022 年 10 月 17 日由东莞市水务局完成批复，正式进入施工阶段，本次针对第二标段盾构隧洞及工作井开展施工图阶段地质勘察，勘察范围包括：R3#至 R5#工作井两段盾构区间、R4#和 R5#工作井及取水口及附属建筑。

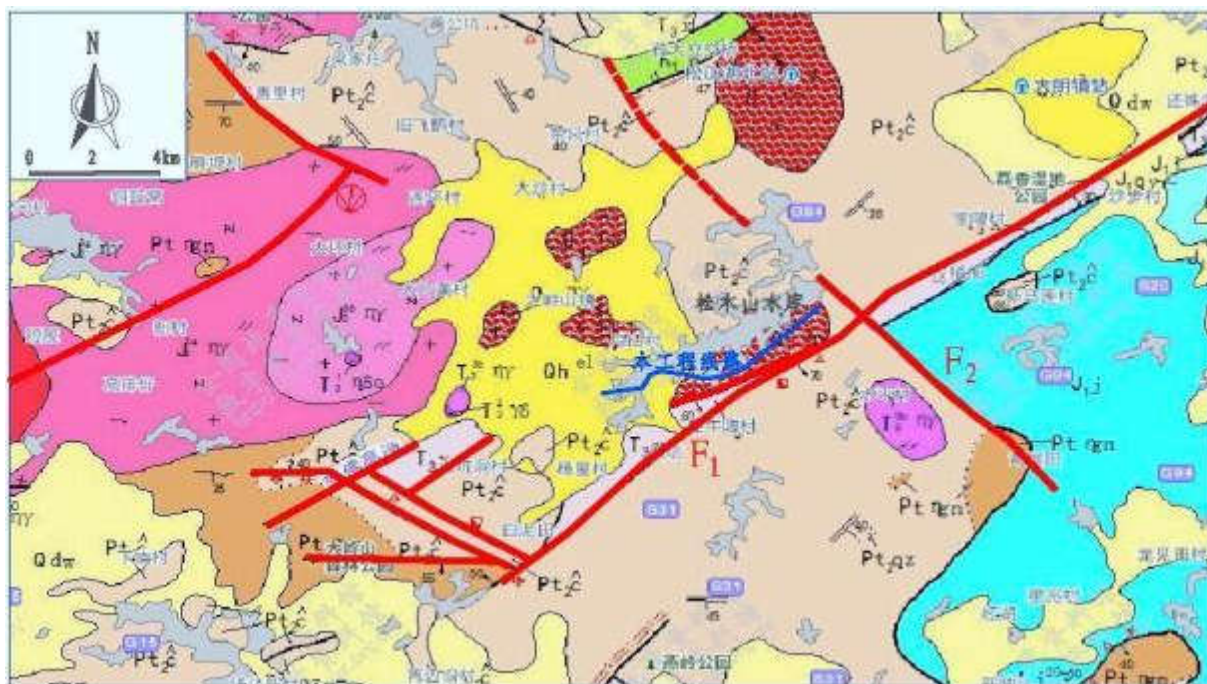
图 2.3.2-1 场地区域地质简图（1:25 万江门市幅地质图修改）

2.3.2 地层岩性

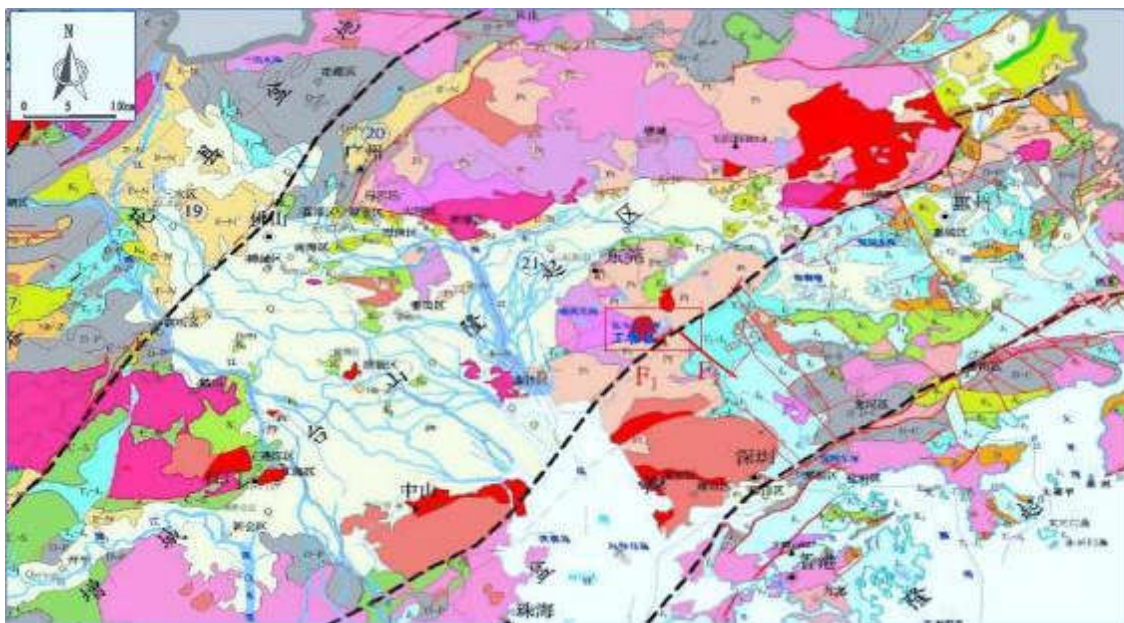
图 2.3.4-1 场地大地构造单元划分及构造地质简图（红框内为工程区）

工程区大地构造单元属于一级构造单元华南板块(I)二级构造单元湘粤坳褶带(I-IV)三级构造单元增城-台山隆起区(I-IV-6)（图 2.3.4-1）。从构造演化单元来看，其前震旦纪属于古华夏构造域或华夏板块(刘宝玛等, 1993);早古生代属于华南加里东褶皱系(任纪舜, 1980);晚古生代演变为华南板块的一部分(包括扬子与华夏构造域)(万天丰, 2004);中-新生代逐渐演变为整个欧亚板块的一部分，场地及邻区现处于欧亚板块与菲律宾板块的俯冲、碰撞近前缘地带。

该断裂也称为桥头圩-莲花山断裂或铜湖断裂，隶属于紫金-博罗断裂带，该断裂为三级构造单元增城-台山隆起区(I-IV-6)与三级构造单元斗门-惠阳盆地(I-IV-7)的分界断裂（图 2.3.4-1），规模较大，由多条次级断裂组成。展布上东北自茶径经白沙滩、角洞水库，从三和继续往西南方向断续延入

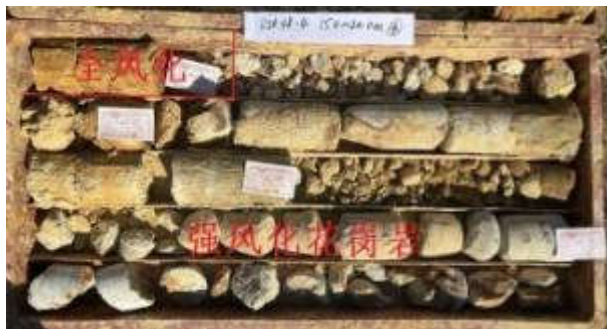
钻孔 RDK48（15.0-20.0m）全、强风化花岗岩

图 3.2-1 钻孔揭露及地表出露花岗岩典型照片

等，该套地层广泛分布于输水线路全线，为线路区主要地层之一；除该套花岗岩外，线路区内岩浆岩还有少量闪斜煌岩、玢岩等侵入岩呈脉状侵入，仅在部分钻孔零星呈脉状侵入，不具统计意义。典型照片如图 3.2-1。

线路沿线该套地层呈全至微风化状态。其中全风化带岩芯呈坚硬而密实土状，轻击即散，岩体结构已基本破坏，但矿物成分可辨认，干钻可钻进；该层标贯击数 41~70 击，平均值 49.2 击，动探击数 16~77 击，平均值 23.2 击，整体呈密实状；钻孔声波测试显示，波速值普遍在 1560~2100m/s 之间，局部达 2500m/s，厚度 0.3~39.2m。

强风化岩体呈短柱状、块状，局部为碎块石夹土，锤击即碎，岩体结构大部分破坏，矿物成分显著变化，隙面被渲染，极破碎至破碎；钻孔声波测试显示，波速值普遍在 2000~3590m/s 之间，岩体完整性指数 0.05~0.2，基本质量等级为 V 级，厚度 1.0~30.8m，局部钻孔未揭穿。

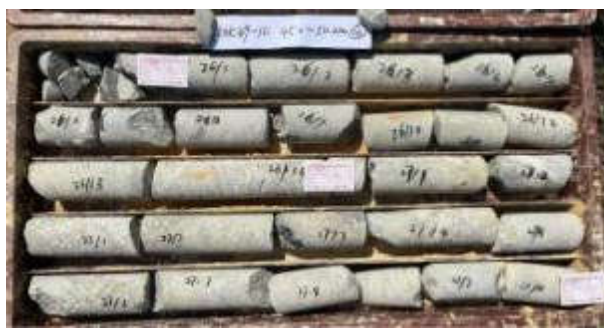
钻孔 RDK49（45.0-50.0m）弱风化花岗岩

弱风化岩体呈短柱状、柱状，块状结构，岩体结构少量破坏，矿物成分基本未变，沿节理面发育次生矿物（黄铁矿、石英等），裂隙较发育，岩体强度较高，属中硬岩，较破碎至较完整，岩体完整性指数 0.50 ~ 0.80，基本质量等级为IV级；钻孔声波测试显示，波速值普遍在 4000 ~ 5400m/s 之间，厚度 0.6 ~ 32.3m，部分钻孔未揭穿。

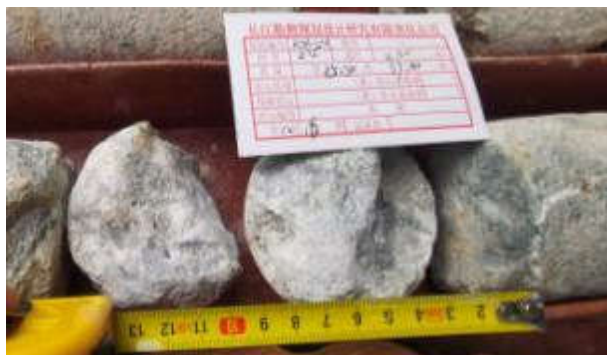
钻孔 RDK54（37.8m 处）可见长英质脉体充填

奥陶系下统侵入岩 ($O_1\eta\gamma$)：该套侵入岩岩性以中细粒黑云母花岗岩（编号为④ 层）为主，局部正长石含量较高成为黑云正长花岗岩，部分段石英含量降低、角闪石含量偏高，具闪长岩特征；该套花岗岩具中-细粒结构，块状构造，局部发育片麻状构造，具混合岩化特征，成分主要由石英、斜长石和少量黑云母组成，侵入于中元古代基底变质岩中，局部可见黑云斜长片麻岩、黑云母片岩、玄武安山玢岩等各种捕虏体及包裹体，另外受后期热液作用影响，局部沿裂隙可见长英质脉体及黄铁矿 (FeS_2) 充填，该套地层广泛侵入于输水线路所在的松山湖一带。因本套地层侵入时代较早，经历多期构造及变质作用，因此大部岩体具明显蚀变及硅化现象，局部可见变余结构，部分长石已蚀变为粘土矿物及绢云母，暗色矿物蚀变为云母

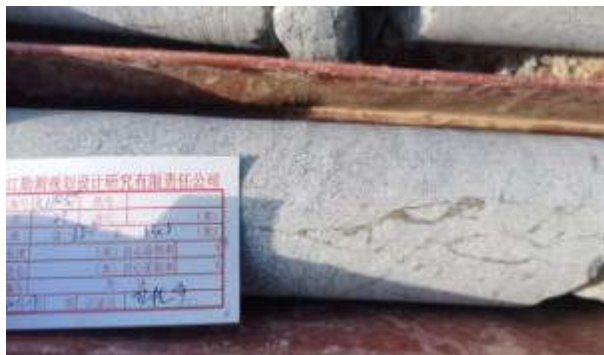
钻孔 RDK59（34.5 处）沿张节理充填黄铁矿

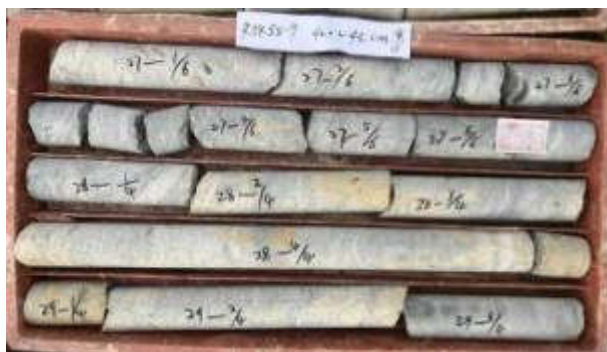
钻孔 RDK58（孔深 40.0-45.0m）

图 3.2-2 钻孔揭露黑云二长片麻岩典型照片

灰、深灰色、灰黑色，局部夹灰白、青灰色，鳞片变晶、粒状变晶结构，片麻状构造，主要由石英（含量约 30~40）、斜长石（含量约 20~25）、钾长石（含量约 10~20）、绿泥石（含量约 1~10）、云母（含量约 5~25）及少量电气石、磁铁矿等暗色矿物组成，局部沿裂隙充填黄铁矿及长英质脉体，呈全至弱风化状态，该套片麻岩在线路沿线分布最广，在线路沿线大量钻孔均有揭露，为线路区主要地层之一（图 3.2-2）。

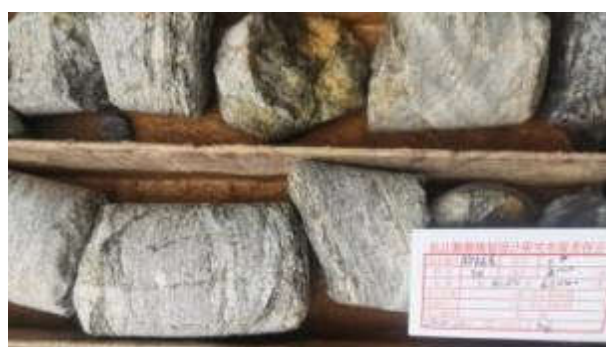
钻孔 RDK68（43.5m 处）片麻理细部照片

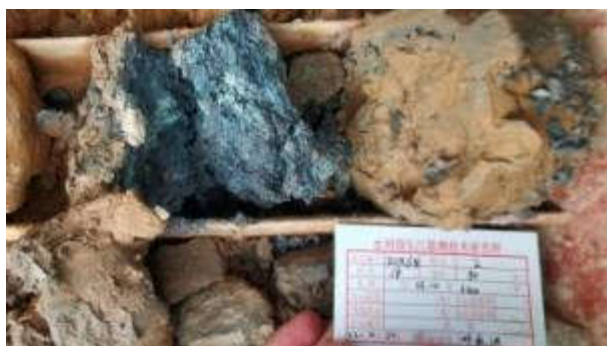
钻孔 RDK68（33.1m 处）全风化带可见原岩结构

全风化带呈坚硬而密实土状，手掰即散，岩体结构完全破坏，但矿物成分可辨认，干钻可钻进；该层标贯击数 18~90 击，平均值 44.1 击，动探击数 3~68 击，平均值 16.3 击，整体呈密实状。钻孔声波测试显示，波速值接近残积土，厚 0.6~39.2m。

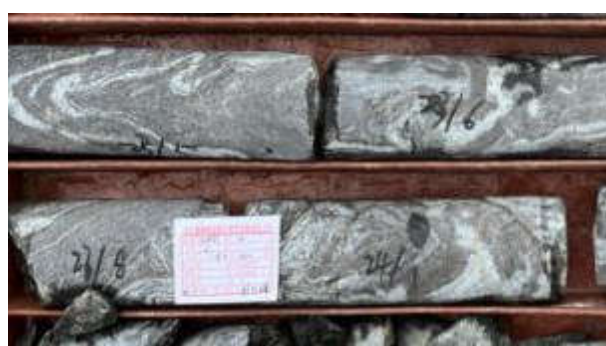
钻孔 RDK87（43.3m 处）片麻岩裂隙充填黄铁矿

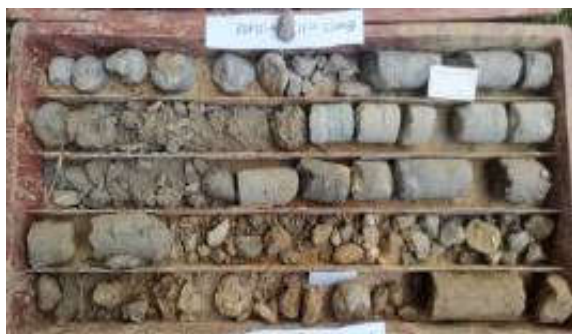
钻孔 RDK35（断层上盘页岩及断层破碎带----
孔深 15.0-20.0m）

图 3.3-1 钻孔揭露 F₁₋₁ 典型照片（断层上盘碎屑岩、下盘变质岩、断层带由碎裂岩、碎粒岩及少量断层泥组成）

该断层为 F₁ 断裂次级断裂，整体呈舒缓波状近东北向展布，区域内延伸长度 6~10km，属三级断裂，地形上呈负地形，两侧零星分布基岩山包。本阶段钻探（图 3.3-1）及物探成果显示：该断层走向 NE50°~80°，倾向 SE，倾角 40°~65°（断层产状及走向根据轴线处及平行轴线高密度电法剖面低阻带判定图 3.3-2、图 3.3-9、图 3.3-10），断层下盘为中元古界变质岩及奥陶系花岗岩，断层上盘为三叠系碎屑岩，具正断层性状，断层带宽约 7~15m，由具一定胶结碎裂岩、碎粒岩组成，局部可见断层泥，断层两侧影响带宽约 20~50m，断层带具中等透水性。该断层位于原水管道南东侧，与输水线路局部相交，在第一标段桩号 R0+950 及 R1+280 段两次穿越线路，区域资料显示该断层中更新世存在活动，晚更新世以来无活动迹象，属非活动断裂。

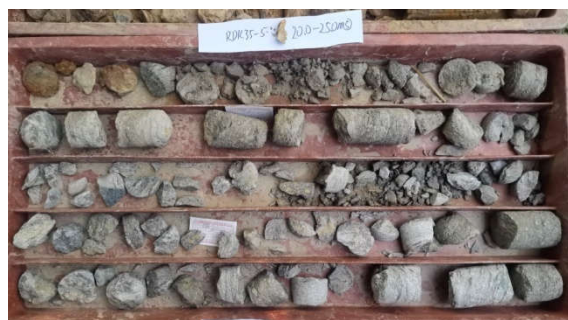
钻孔 RDK35（断层下盘断层破碎带及片麻
岩----孔深 20.0-25.0m）

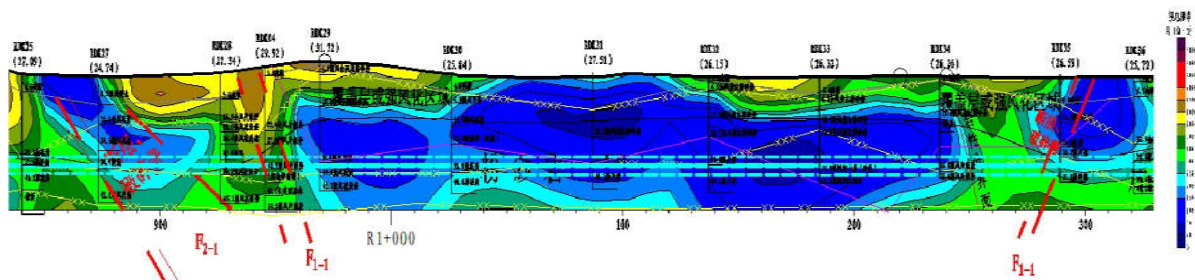
图 3.3-2 高密度电法剖面中 F_{1-1} 、 F_{2-1} 断层可见明显低阻及带状特征

该断层为 F_2 断裂次级断裂，走向北西向，由多条次级断裂组成，地形上为一槽状负地形，区域内延伸长度 1.5~5.0km，属三级断裂。本阶段钻探（图 3.3-3）及物探成果显示：该断层走向 $NW330^\circ$ ，倾向 SW ，倾角 $45^\circ \sim 55^\circ$ （断层产状及走向根据轴线处及平行轴线高密度电法剖面低阻带判定图 3.3-2、图 3.3-5、图 3.3.6），断层上下盘相同，均为中元古界变质岩及奥陶系花岗岩，区域上具逆断层性状，断层带宽约 10~30m，由具一定胶结碎粒岩组成，局部可见断层泥，断层两侧影响带宽约 30~60m，对该断层带进行的抽水试验显示该断层带具中等透水性（详见本报告 3.5.2 节）。该断层走向与原水管道走向近垂直，于第一标段桩号 $R0+850 \sim R0+920$ 段穿越线路，区域资料显示该断层中更新世存在活动，晚更新世以来无活动迹象，属非活动断裂。

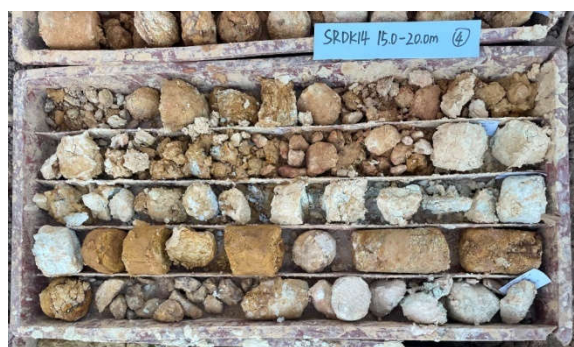
钻孔 SRDK14（断层破碎带碎粒岩-----孔深 15.0-20.0m）

图 3.3-3 钻孔揭露 F_{2-1} 典型照片（断层上下盘均为变质岩、断层带由碎粒岩及少量断层泥组成）

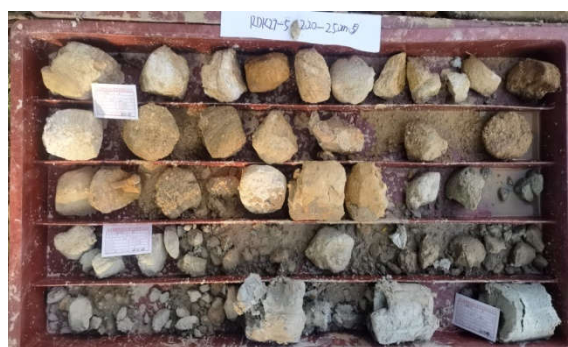
钻孔 RDK27（断层破碎带内局部可见断层泥-----孔深 20.0-25.0m）

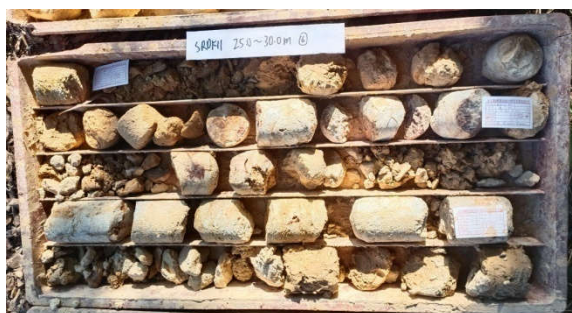
钻孔 SRDK11（断层破碎带碎粒岩断层破碎带内局部可见断层泥-----孔深 25.0-30.0m）

图 3.3-4 钻孔揭露 F_{2-1-1} 典型照片（断层上下盘均为变质岩、断层带由碎粒岩及少量断层泥组成）

该断层为 F_{2-1} 断裂次级断裂，走向北西向，地形上为一槽状负地形，区域内延伸长度 0.3~0.5km，属四级断裂。本阶段钻探（图 3.3-4）及物探成果显示：该断层走向 $NW310^\circ$ ，倾向 NE，倾角 $45^\circ \sim 60^\circ$ （断层产状及走向根据轴线处及平行轴线高密度电法剖面低阻带判定图 3.3-5、图 3.3.6），断层上下盘为相似地层，均为中元古界变质岩及奥陶系花岗岩，具逆断层性，断层带宽约 5~10m，由具一定胶结碎粒岩组成，可见断层泥及铁质集中现象，断层两侧影响带宽约 10~20m，对该断层带具中等透水性。该断层走向与原水管道走向近垂直，于第一标段桩号 R0+630~R0+650 段穿越线路，区域资料显示该断层中更新世存在活动，晚更新世以来无活动迹象，属非活动断裂。

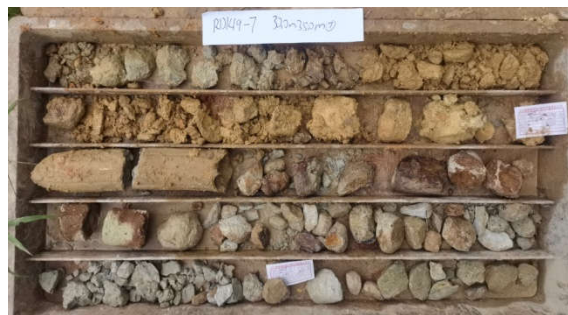
钻孔 RDK19（断层破碎带碎粒岩及断层泥-----孔深 30.0-35.0m）

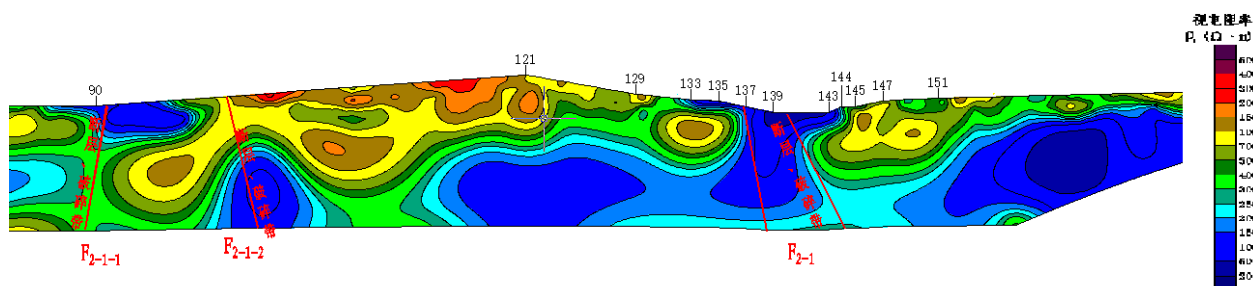
图 3.3-5 高密度电法剖面中 F_{2-1-1} 、 F_{2-1-2} 、 F_{2-1} 断层可见明显低阻及带状特征（隧洞轴线处高密度电法剖面）

该断层为 F₂₋₁ 断裂次级断裂，走向北西向，地形上为一槽状负地形，区域内延伸长度 0.3~0.4km，属四级断裂。本阶段钻探（图 3.3-7）及物探成果显示：该断层走向 NW310°，倾向 NE 或 SW（洞身段为 SW 向），倾角 45°~60°（断层产状及走向根据轴线处及平行轴线高密度电法剖面低阻带判定图 3.3-5、图 3.3.6），断层上下盘为相似地层，均为中元古界变质岩及奥陶系花岗岩，具逆断层性状，断层带宽约 7~15m，由具一定胶结碎粒岩组成，可见断层泥及铁质集中现象，断层两侧影响带宽约 10~20m，对该断层带具中等透水性。该断层走向与原水管道走向近垂直，于第一标段桩号 R0+680 段穿越线路，区域资料显示该断层中更新世存在活动，晚更新世以来无活动迹象，属非活动断裂。

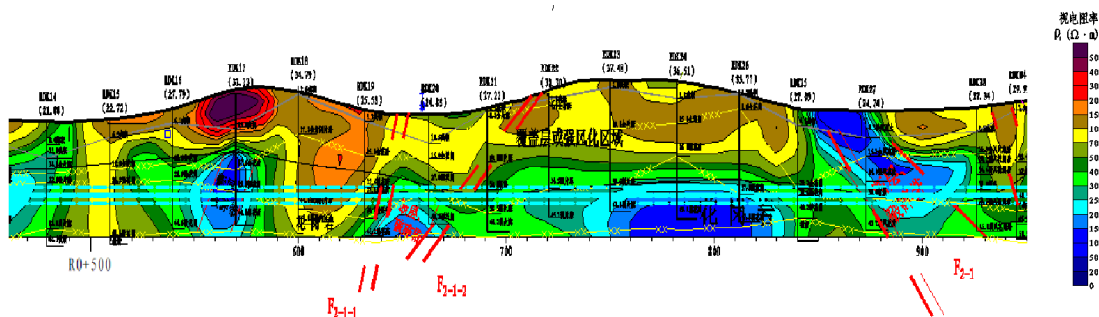
图 3.3-6 高密度电法剖面中 F₂₋₁₋₁、F₂₋₁₋₂、F₂₋₁ 断层可见明显低阻及带状特征（隧洞西侧 40m 处平行轴线高密度电法剖面）

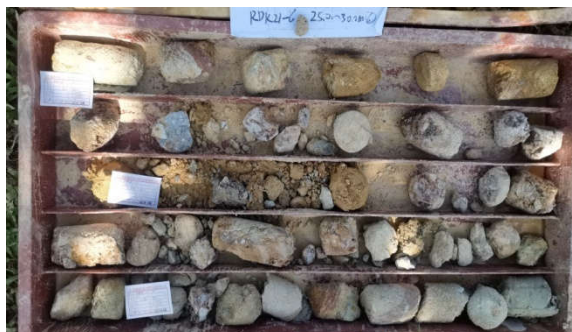
钻孔 RDK21（断层破碎带碎粒岩断层破碎带内局部可见断层泥-----孔深 25.0-30.0m）

图 3.3-7 钻孔揭露 F₂₋₁₋₂ 典型照片（断层带由碎粒岩及少量断层泥组成）

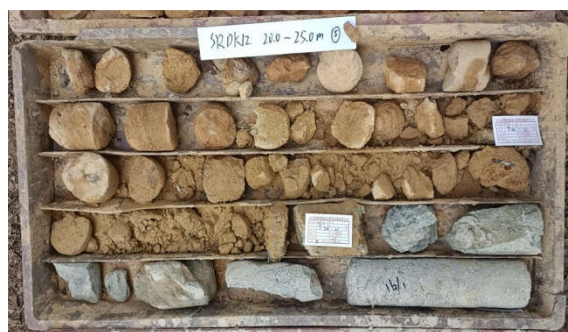
钻孔 SRDK12（断层破碎带碎粒岩----孔深 20.0-25.0m）

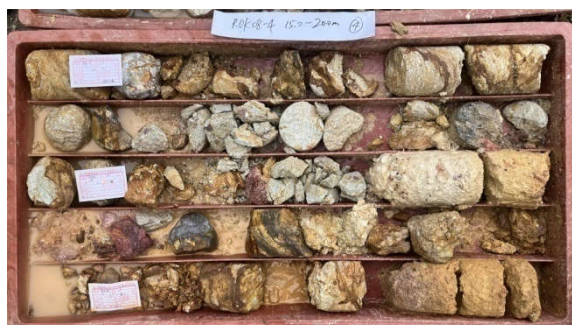
钻孔 RDK08（断层破碎带碎粒岩断层破碎带
----孔深 15.0-20.0m）

图 3.3-8 钻孔揭露 f_1 典型照片（断层带由碎粒岩及少量断层泥组成）

该断层为一小型次级断裂，走向北西向，地形上为一负地形，区域内延伸长度 0.3~0.6km，属四级断裂。本阶段钻探（图 3.3-8）及物探成果显示：该断层走向 NW330°，倾向 SW，倾角 45°~60°（断层产状及走向根据轴线处及平行轴线高密度电法剖面低阻带判定图 3.3-9、图 3.3.10），断层上下盘为相似地层，均为中元古界变质岩，具逆断层性状，断层带宽约 5~10m，由具一定胶结碎裂岩、碎粒岩组成，可见断层泥，局部见铁质集中现象，断层两侧影响带宽约 10~20m，对该断层带具中等透水性。该断层走向与原水管道走向近垂直，于第一标段桩号 R1+540 段穿越线路，区域资料显示该断层中更新世存在活动，晚更新世以来无活动迹象，属非活动断裂。

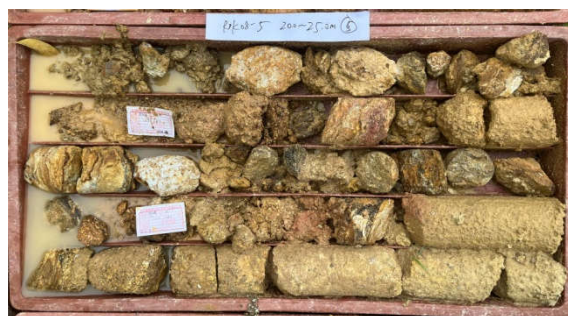
钻孔 RDK08（断层破碎带碎粒岩及断层泥
----孔深 20.0-25.0m）

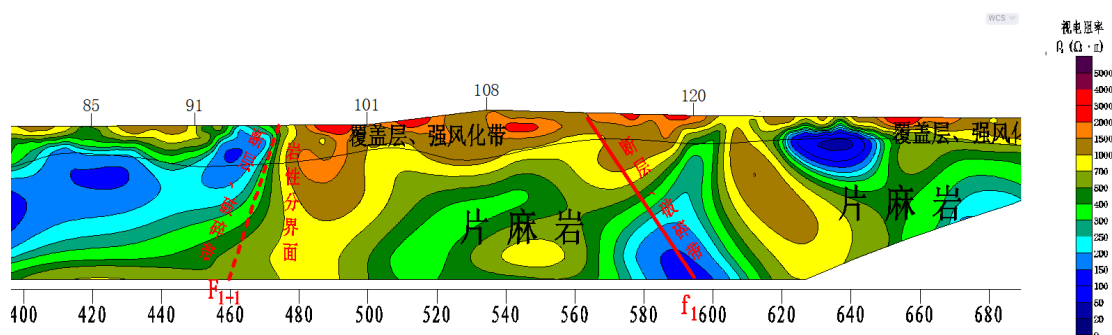
图 3.3-9 高密度电法剖面中 F_{1-1} 、 f_1 断层可见明显低阻及带状特征
（隧洞轴线处高密度电法剖面）

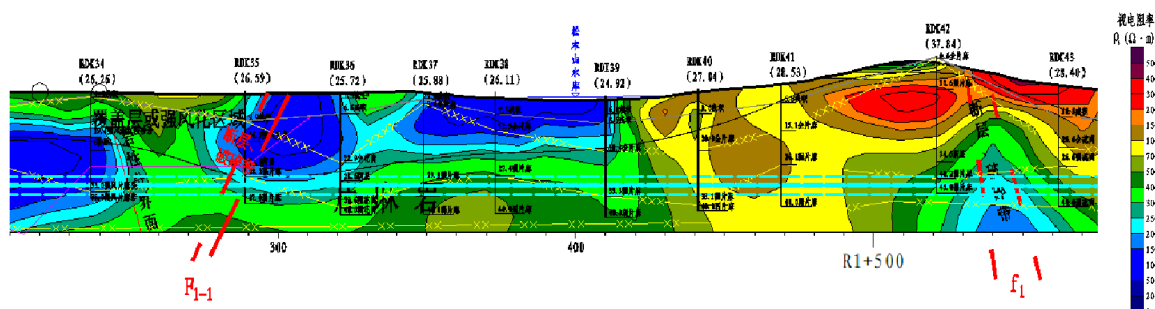
图 3.3-10 高密度电法剖面中 F_{1-1} 、 f_1 断层可见明显低阻及带状特征
(隧洞西侧 40m 处平行轴线高密度电法剖面)

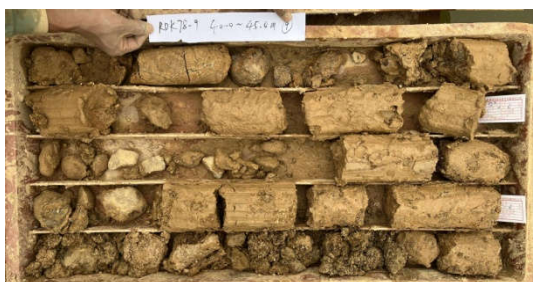
钻孔 RDK78（断层带全风化层界线陡降-----
孔深 40.0-45.0m）

图 3.3-11 钻孔揭露 F_{2-2} 典型照片（断层上下盘均为变质岩、断层带强风化界线埋深由 38m 陡降到 47m 左右）

该断层为 F_2 断裂次级断裂，走向北西向，地形上为一槽状负地形，延伸长度 1.5~3.0km，属三级断裂。钻孔岩芯（图 3.3-11）及物探成果显示：该断层走向 NW330°，倾向 SW，倾角 45°~55°（断层产状及走向根据轴线处及平行轴线高密度电法剖面低阻带判定（图 3.3-12、图 3.3.13），断层上下盘相同，为中元古界变质岩及奥陶系花岗岩，岩层风化界线于断层处陡降，区域上具逆断层性状，断层带宽约 10~35m，由胶结碎粒岩组成，断层两侧影响带宽约 30~50m，抽水试验显示断层带具中等透水性。断层走向与原水管道走向斜交，桩号 R4+440~R4+465 段穿越线路，区域资料显示该断层中更新世存在活动，晚更新世以来无活动迹象，属非活动断裂。

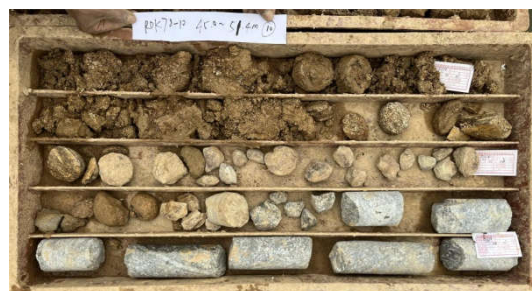
钻孔 RDK78（断层带全风化层界线陡降-----
孔深 45.0-50.0m）

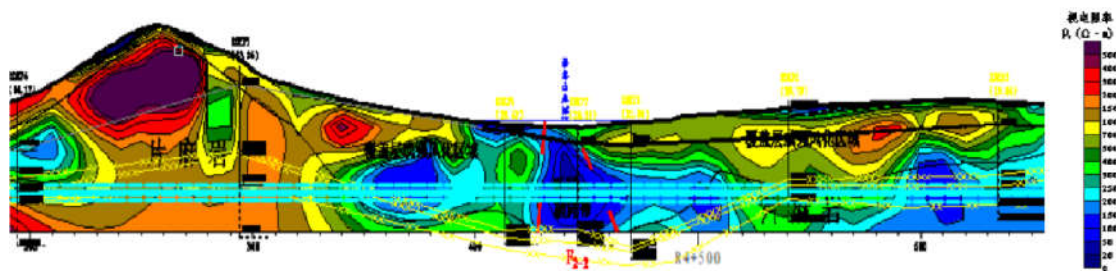
图 3.3-12 高密度电法剖面中 F_{2-2} 断层可见明显低阻及带状特征
(隧洞平行轴线处高密度电法剖面)

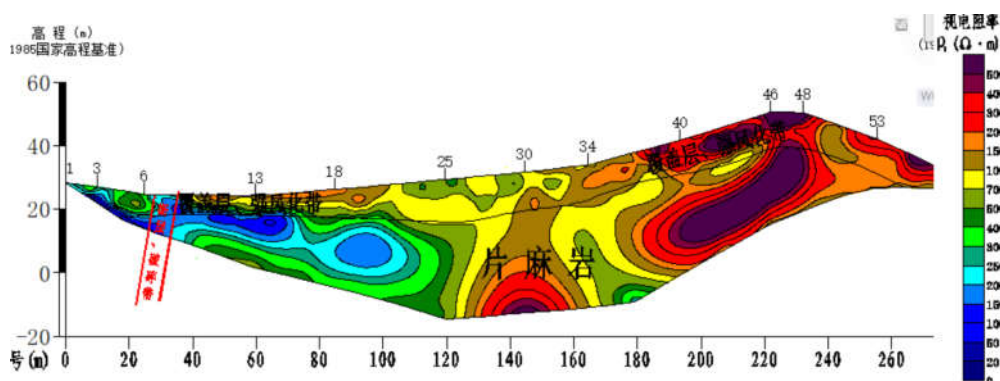
图 3.3-13 高密度电法剖面中 F_{2-2} 断层可见明显低阻及带状特征
(临近隧洞垂直断层走向布置高密度电法剖面定位断层)
